LISTA DE LAS PARTES DEL 10630 v 10900

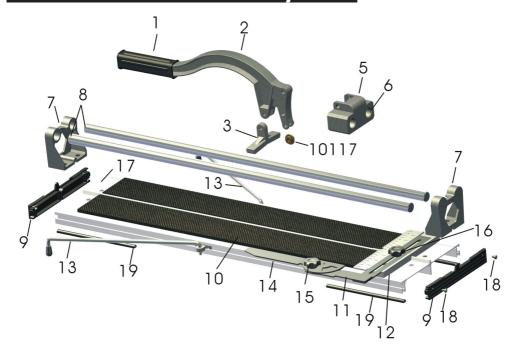
| No. | Description | Qty |
|---|---|---|
| 10900-1 | Manija | 1 |
| 10900-2 | Barra | 1 |
| 10900-3 | Barra separadora | 1 |
| 21125 | Rodel de corte de 22mm | 1 |
| 10900-5 | Ensamblaje para deslizar | 1 |
| 10900-6 | Rodamientos | 2 |
| 10900-7 | Soporte | 2 |
| 10900-8 | Rieles | 2 |
| 10900-9 | Almohadilla antideslizante | 2 |
| 10900-10 | Acolchado esponjoso | 2 |
| 10900-11 | Regla guía deslizante | 1 |

| No. | Description | Qty |
|---|---|---|
| 10900-12 | Guía | 1 |
| 10900-13 | Brazos para la | 2 |
| 10630-13 | Brazos para la | 2 |
| 10900-14 | Guía de Ángulo | 1 |
| 10900-15 | Perilla de la guía para | 1 |
| 10900-16 | Perilla para la regla | 1 |
| 10900-17 | Base (10900) | 1 |
| 10630-17 | Base (10630) | 1 |
| 10900-18 | Tornillos | 4 |
| 10900-19 | Goma | 4 |

- No debe utilizar aceite en el cortador de losetas 10630 y 10900 de QEP. Si utiliza aceite eventualmente causará que las partes en movimiento engomen y se tornen pegajosas, por que el aceite se mezcla con la mugre y el polvo creado al cortar la loseta – Utilice un trapo suave y seco para limpiar los rieles después de cada uso.
- 2. Es normal que los rieles de cromo platinado se desgasten, puede distribuir el desgaste uniformemente, rotando ocasionalmente cada uno de los dos rieles.
- 3. La única parte que necesita rutinariamente ser reemplazada, es el rodel de corte en carburo.
